Élizabeth **Naud** & Luc **Poux** Architectes

55 AMSTERDAM ESCALIER MONUMENTAL

Avril 2017

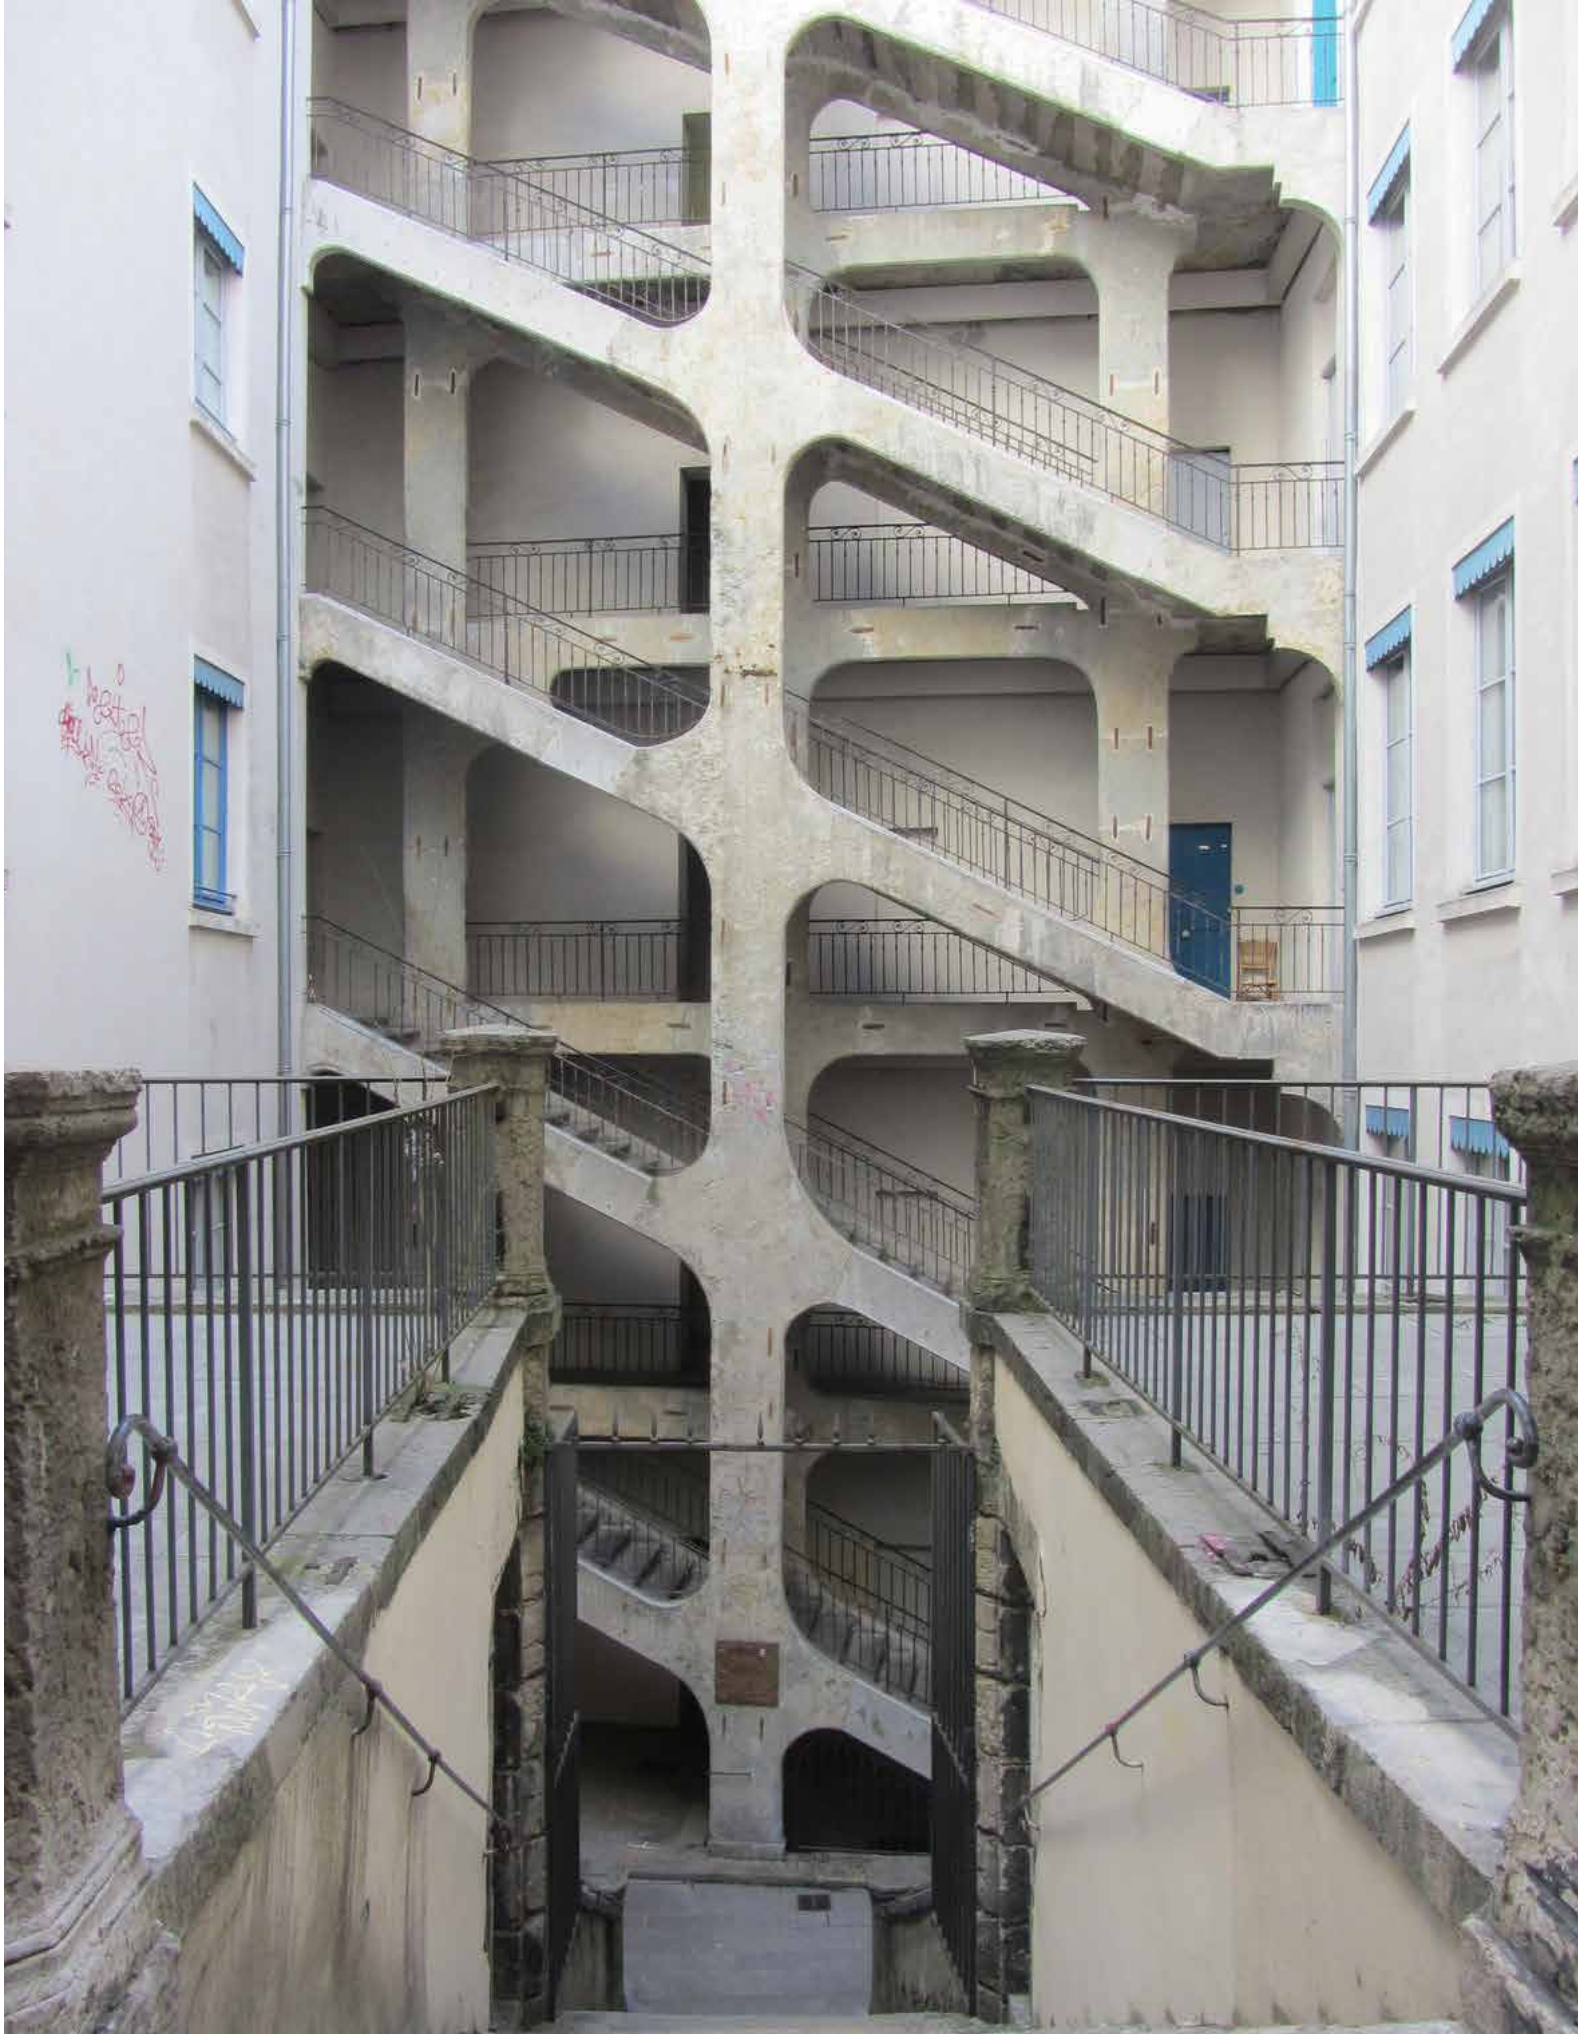
Le partage du palier avec les ascenseurs a donc conduit naturellement à choisir une volée d'escalier déportée coté façade, un palier commun central et des ascenseurs déportés sur le mur mitoyen. Le mur d'échiffre porteur est apparu la solution technique et constructive permettant de libérer la façade des contraintes structurelles.

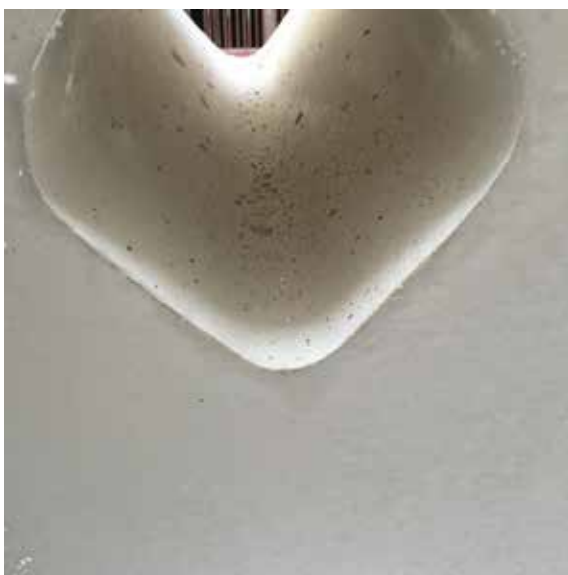
Le béton Advanci

Le mur d'échiffre ajouré a été coulé en place avec un béton fibré blanc auto-plaçant de type ADVANCI ARCHITECTONIQUE de chez CEMEX à raison d'un niveau tous les 10 jours.

Advanci Architectonique et un béton auto-plaçant, homogène et stable, dont la mise en œuvre s'effectue sans vibration. Béton facilement pompable, compact, performant et durable, il permet l'obtention de parements architectoniques. Disponible dans une très large gamme de résistance et de teintes, Advanci Architectonique est un béton Autoplaçant (BAP) à propriétés spécifiées (BPS) conforme à la norme NF EN 206/CN et aux recommandations provisoires de l'AFGC (juillet 2008).

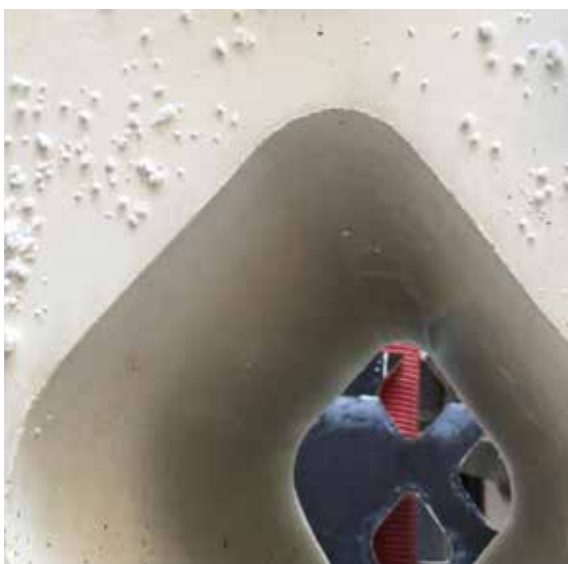
Le ferrailage du mur et le coulage

Le ferrailage du mur constitue une contrainte forte dans la mesure où le mur d'échiffre supporte non seulement les marches mais également le palier du triplex à chaque niveau qui est lui-même le support de la façade palière des ascenseurs. La présence des ajours en losanges constitue une complexité supplémentaire.

Le principe constructif retient 4 éléments par niveaux connectés entre eux qui sont 2 poteaux verticaux noyés aux extrémités du mur, une poutre horizontale au niveau des paliers et une poutre diagonale aux droits des marches encastrées.

La préconisation du fabricant indique : « veiller à ce que les armatures du voile soient installés en ménageant des puits de bétonnage afin de permettre la descente du tube plongeur jusqu'à 50 cm du fond du coffrage. Dans le cas d'une forte densité d'armature ou d'une hauteur de voile importante, il est recommandé d'installer le tube plongeur avant la fermeture du coffrage. L'intervalle entre deux puits de bétonnage ou entre un puits de bétonnage et l'extrémité du voile ne doit pas excéder 5 mètres. »

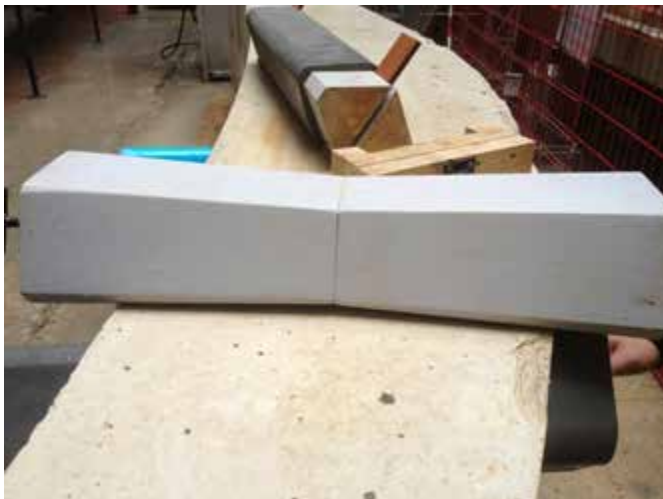
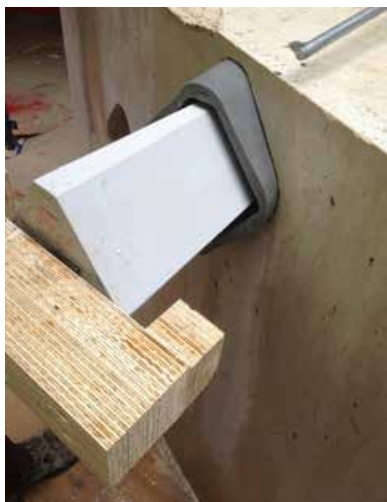
Les losanges

Les ajours en losanges du mur d'échiffre constituent une difficulté sur plusieurs points. D'abord parce que la position aléatoire des ajours perturbe l'organisation d'un ferrailage rationnel. Ensuite parce l'étanchéité de la banche est fragilisée au droit de chaque réservation. Enfin parce que le décoffrage ne doit pas endommager l'arête vive des réservations.

Plusieurs essais et prototypes ont été nécessaires pour mettre au point le dispositif afin qu'il puisse être reproduit sur chaque niveau sans difficulté ou sans accident récurrent.

Plusieurs types de mannequins ont été tentés dans des matériaux différents. Finalement, les mannequins choisis sont en contreplaqués habillés d'une chaussette en silicone. Celle-ci permet une étanchéité parfaite entre le mannequin et la banche en acier et limite quasiment les fuites de laitance d'un béton particulièrement fluide comme le béton autoplaçant.

Ainsi les bullages, épaufrures d'arêtes des premiers essais et prototypes ont pu être supprimés et le décoffrage a pu se faire sans dégâts sur l'ouvrage.

Les nombreuses tentatives de mannequins pour les réservations ont permis de trouver une solution adéquate pour une étanchéité parfaite entre le mannequin et la banche en acier ; l'absence de fuite de laitance à cet endroit a permis de supprimer quasi totalement les bullages.

Les épaufrures ont été limitées grâce à des mannequins avec un léger fruit et un dispositif de décofrage très fin.

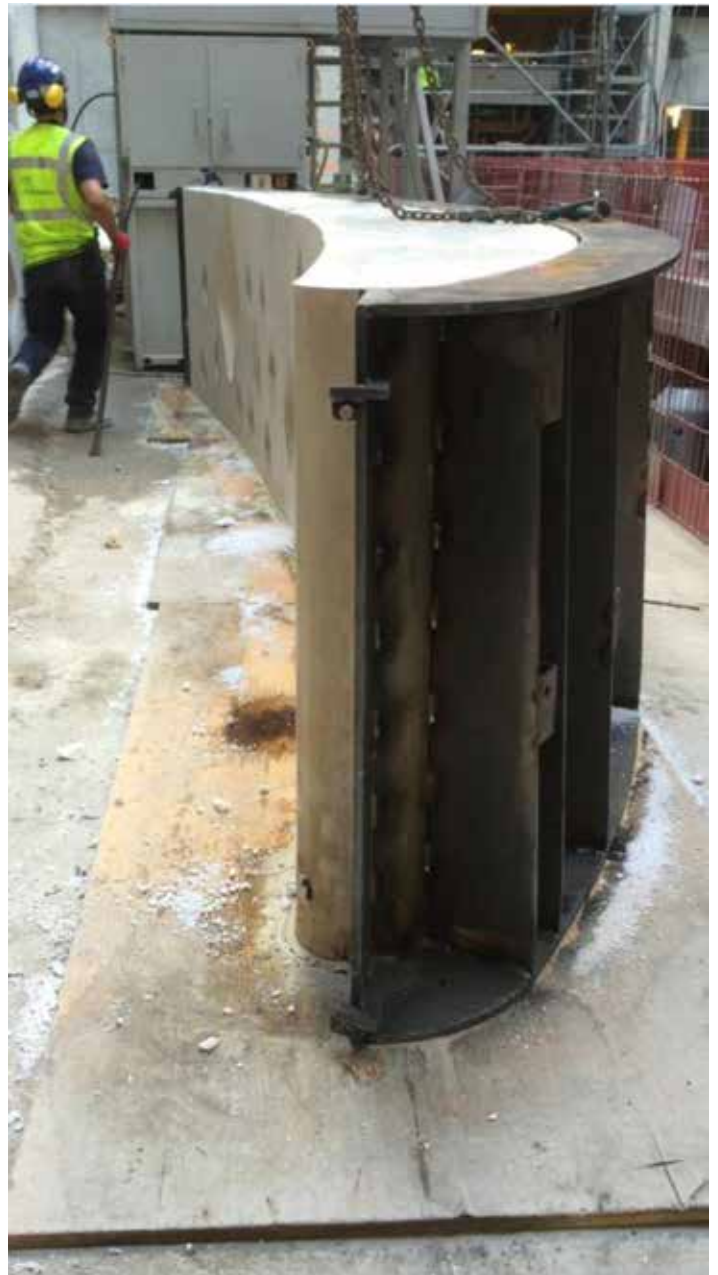
Le coffrage du mur d'échiffre en forme de boomerang avec courbe et contrecourbe devait non seulement permettre une mise en place aisée mais aussi un décoffrage facile sans accidents chroniques.

La banche en acier découpée au laser pour les réservations a été réalisée sur mesure et pèse 5 tonnes. Elle se décompose en 2 parties et « s'ouvrent » avec jonction aux deux extrémités.

La jonction des 2 éléments ménage une balèvre verticale qui a été totalement intégrée au processus de mise au point.

La manutention de la banche à la grue pour le décoffrage a nécessité beaucoup d'attention en phase opérationnelle.

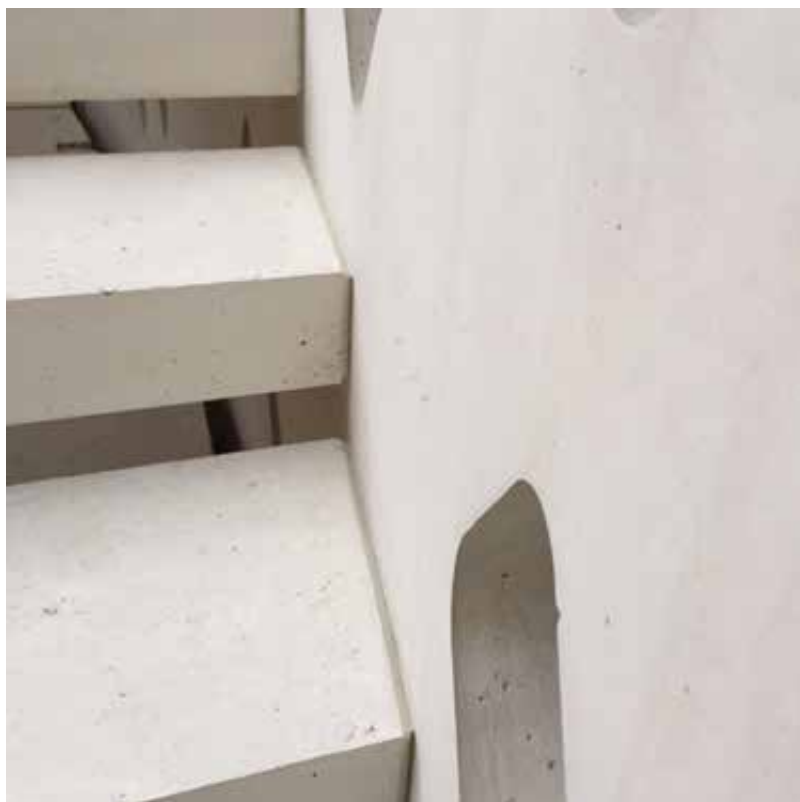
En fonction de la longueur du porte à faux (de 1,40 m à 1,68 m) des marches ancrées dans le mur d'échiffre, le calcul précis de résistance des matériaux a permis de limiter l'épaisseur et d'offrir ainsi un gradient d'épaisseur pour chacune d'elles. L'épaisseur des marches les moins longues démarre à 8,5 cm pour s'épaissir progressivement jusqu'à 12,5 cm.

Le coulage des marches d'abord envisagé en béton préfabriqué (usine ou chantier) a finalement été abandonné. L'ancrage des marches dans le mur d'échiffre a fait l'objet de nombreux calculs et essais. Les torons en acier de 40 mm de section sont au nombre de 3 par marches et sont vissés dans les réservations coulées dans le mur d'échiffre.

Les 5 faces coulées se retrouvent finalement vues et la sixième face talochée sur le dessus de la marche est en partie couverte par le tapis en moquette de laine marche à marche. La finition des faces vues est donc parfaite et un joint creux filant s'intègre entre la marche et le mur d'échiffre pour anticiper une fissure de désolidarisation de matériaux coulés séparément.

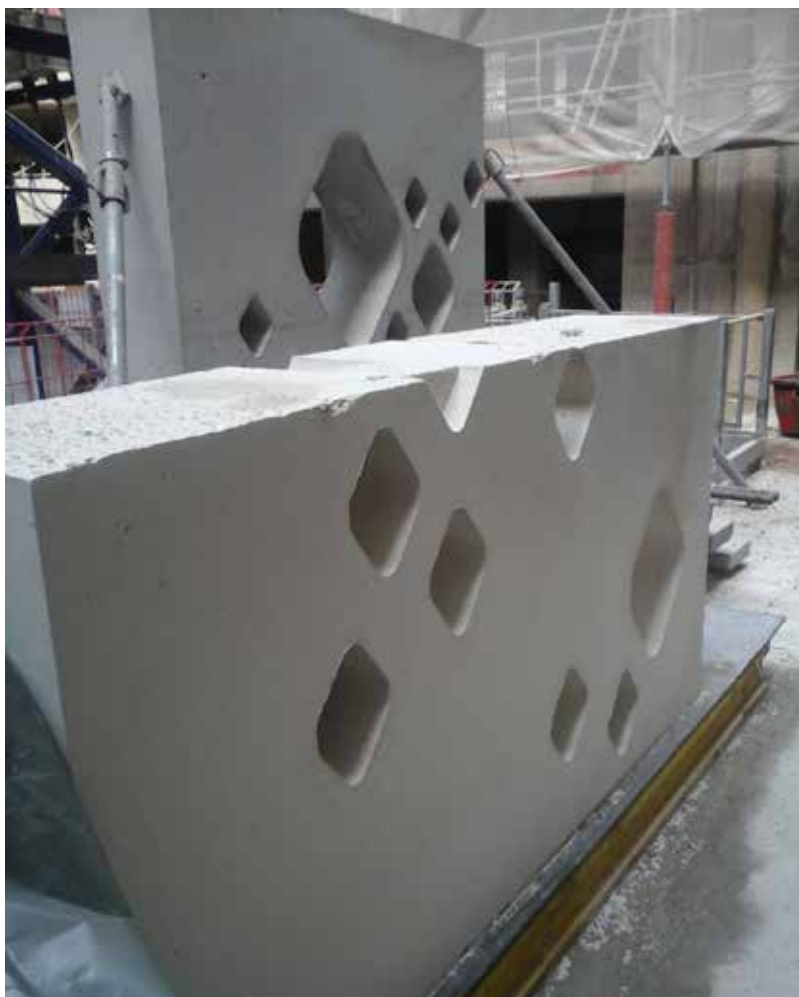
Les 6 mois d'études et d'essais ont permis une réalisation parfaite du premier de série dès octobre 2015 et un enchaînement des autres murs d'échiffre à la suite à raison de 1 niveau toutes les 2 semaines. Ces essais et prototypes ont permis de suivre cet avancement de manière totalement linéaire sans arrêt ni incident et ce grâce à une méthodologie constructive et de finition parfaitement éprouvée.

Le principe constructif des marches s'est poursuivi en octobre/novembre 2015 et c'est finalement solution coulée en place qui a été retenue.
